**APPLICAZIONE IN YACHT CLUB IN BELGIO
CLIENTE: CITTA' DI NEWPORT**

**La clubhouse contiene 40 docce per le donne e 40 docce per gli uomini.
Nel 2004, 2 uomini sono morti per l'infezione da Legionella in questo luogo.
L'Autorità avrebbe chiuso il Club se i proprietari non avessero provveduto con un
efficace trattamento dell'acqua.**

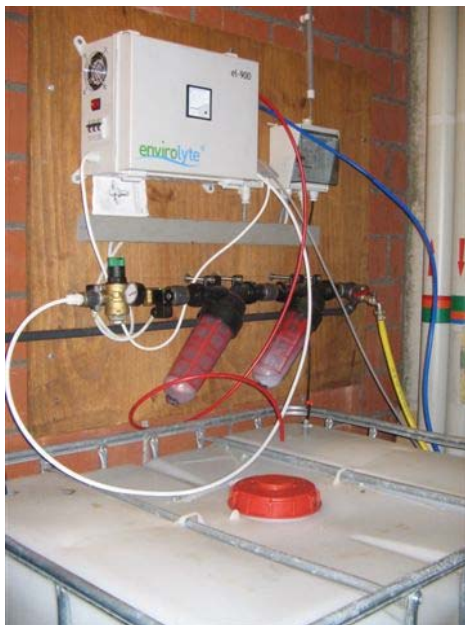
EL 900 con serbatoio di accumulo

Il Sindaco di Newport ci ha contattato per trovare una soluzione al suo problema. Abbiamo proposto l'installazione di una EL 900 attrezzata con un allarme acustico e telefonico controllati dal Redox. Quando il Redox scende sotto 550 mV, il tecnico incaricato è informato da un allarme telefonico e un allarme acustico si attiva nell'ufficio.

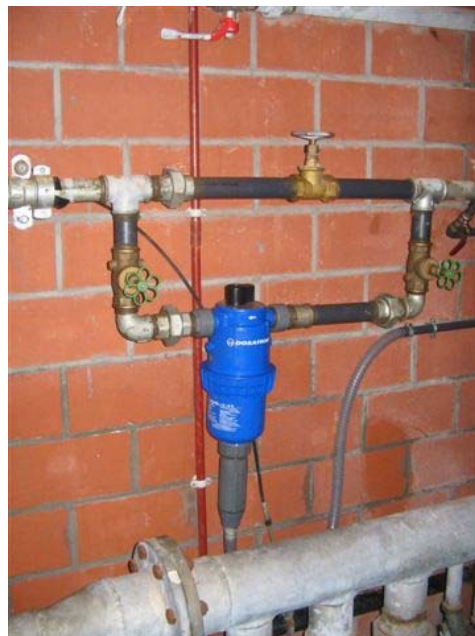
0,3% ANK iniettato con pompa dosatrice

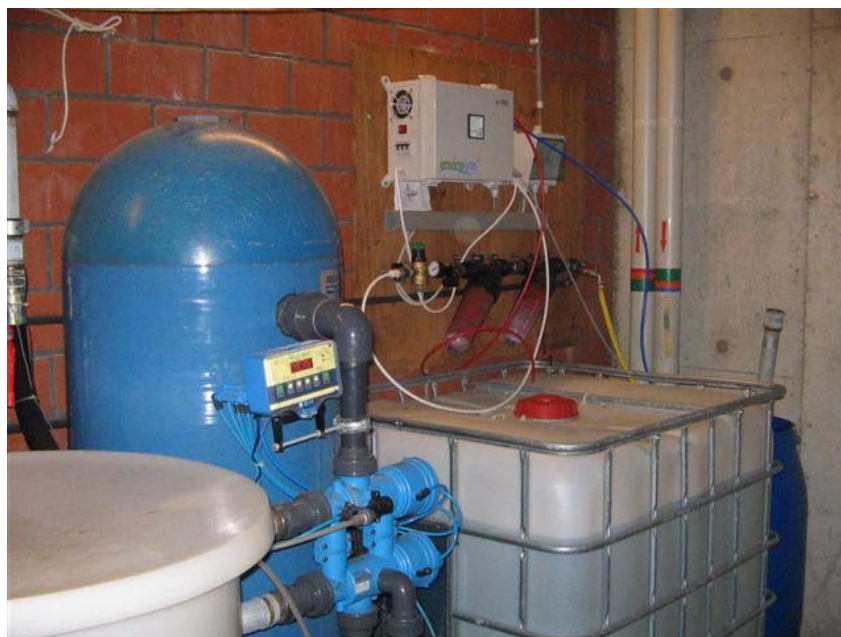
**Il completo sistema idrico è dotato di addolcitore.
Il controllo Redox è installato sulla tubatura a 3 metri dal punto di dosaggio.**
